**RELAÇÃO ENTRE A QUALIFICAÇÃO DA MÃO DE OBRA E A
QUALIDADE DO CONCRETO**

Dissertação apresentada à Faculdade
Vale do Cricaré para obtenção do título de
Mestre Profissional em Ciência,
Tecnologia e Educação.

1. Concreto. 2. Qualificação de mão de obra. 3. Patologia. 4. Construção civil. 5. Nova Venécia - ES. I. Nunes, Marcus Antonius da Costa. II. Faculdade Vale do Cricaré. III. Título.

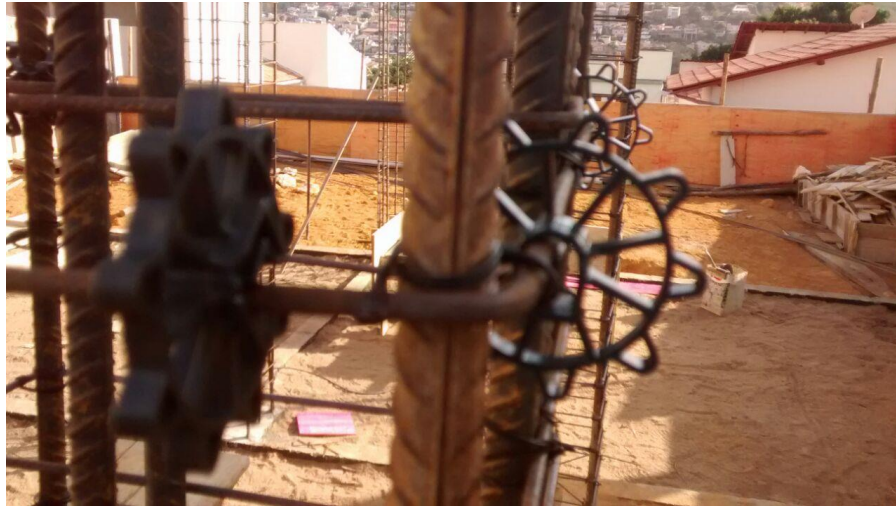
Figura 4 - Utilização de espaçadores para proteção da armadura

Quando as armaduras não estão bem-protegidas pelo concreto, as barras de aço ficam sujeitas às agressões do meio ambiente que podem corroê-las e, em casos mais severos, comprometer a estabilidade da construção. Daí a importância de se garantir adequada proteção às armaduras.

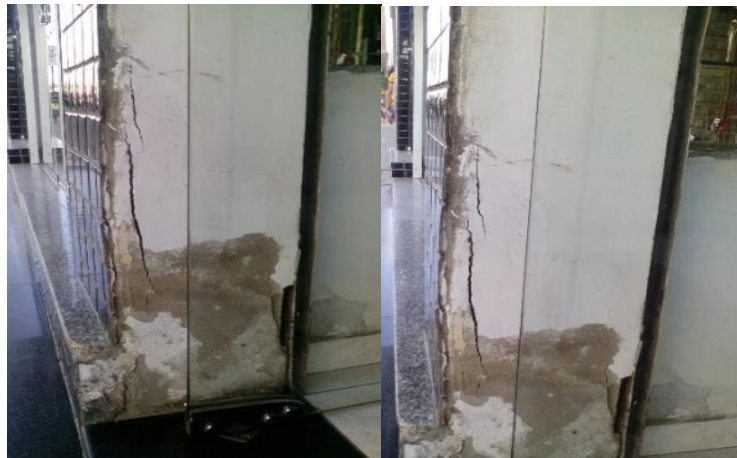
Figura 6 - Despendimento do concreto na base do pilar

Em resumo, os principais sintomas de deterioração de uma obra de concreto armado são as fissuras, a corrosão das armaduras, a eflorescência e a desagregação do material, conforme ilustrados na Figura 6. Além do aspecto antiestético e a sensação de pouca estabilidade, tais fatos geram desconforto aos usuários, podendo provocar prejuízos e até acidentes.

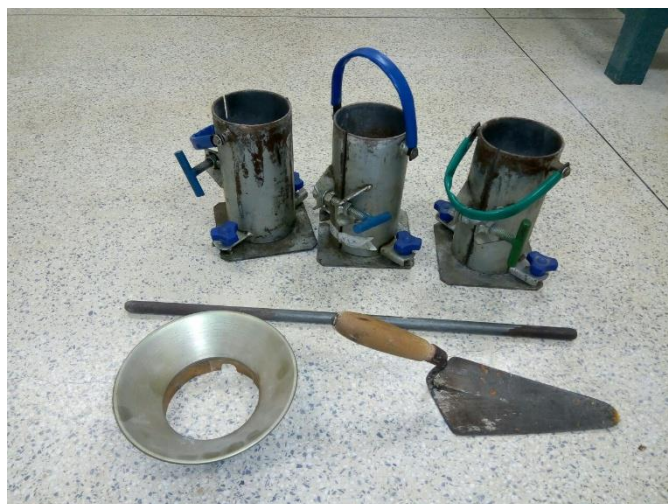
Figura 8 - Materiais auxiliares na moldagem dos corpos de prova

- 02 moldes cilíndricos de (10x20) cm para corpos-de-prova devidamente limpos e com aplicação de desmoldantes a base de óleo vegetal na face interna dos moldes;
- Haste de compactação de seção circular em aço de 16 mm de diâmetro por 600 mm de comprimento;
- Colher de pedreiro, concha e gola.

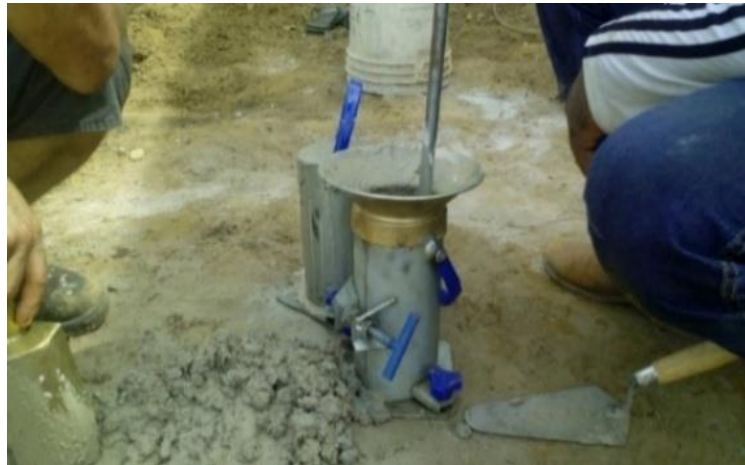
Figura 9 - Moldagem dos corpos de prova

A coleta dos corpos de prova, durante acompanhamento da concretagem nas obras visitadas, ver Figura 9, foram com o testemunho de 03 corpos de prova por obra visitada.

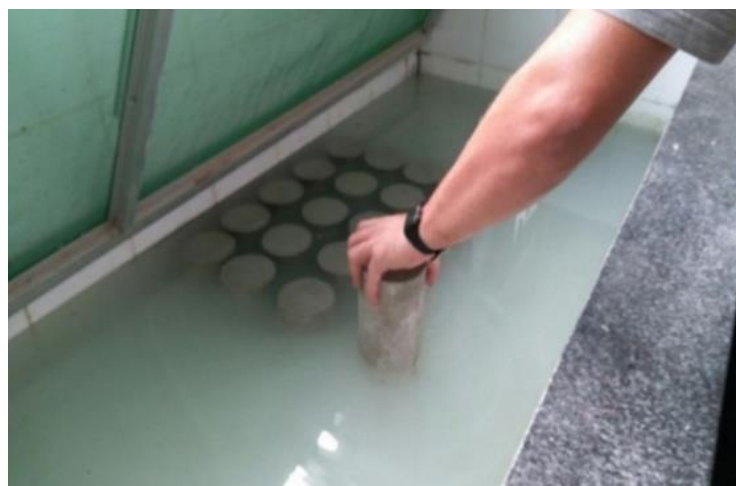
Figura 10 - Tanque de cura: Laboratório de Concreto

Todos os corpos de prova foram moldados no local das obras visitadas, seguindo as recomendações das normas, e transportados após 24 horas de repouso, para o laboratório para procedimentos de cura mínima, conforme recomendada, que é de 28 dias. Até o início dos ensaios, os corpos-de-prova foram conservados imersos em água saturada de cal, conforme a Figura 10.

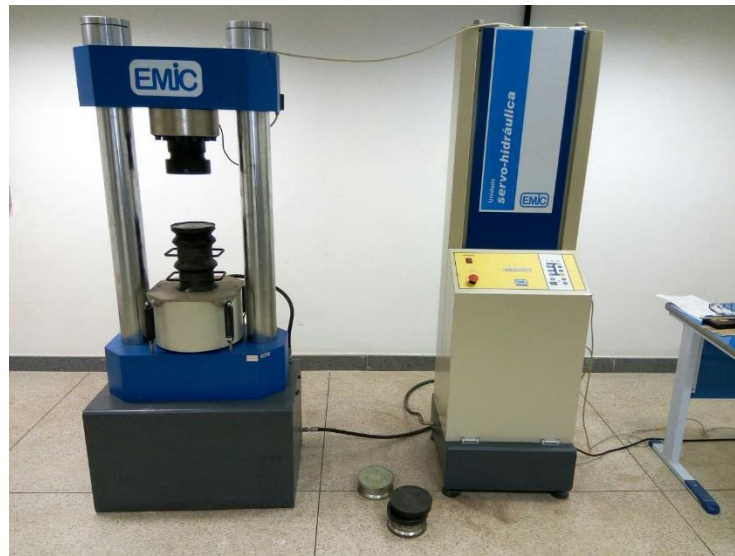
Figura 11 - Prensa para Ensaio à Compressão do Concreto

características determinadas pela NBR 6156/1983, ver Figura 11. As resistências médias a compressão foram medidas e registradas através de um relatório gerado eletronicamente. Os procedimentos de ensaio a compressão dos corpos de prova, foram norteados segundo a NBR 5739:2014 - Concreto - Ensaio de compressão de corpos-de-prova cilíndricos - Método de ensaio.

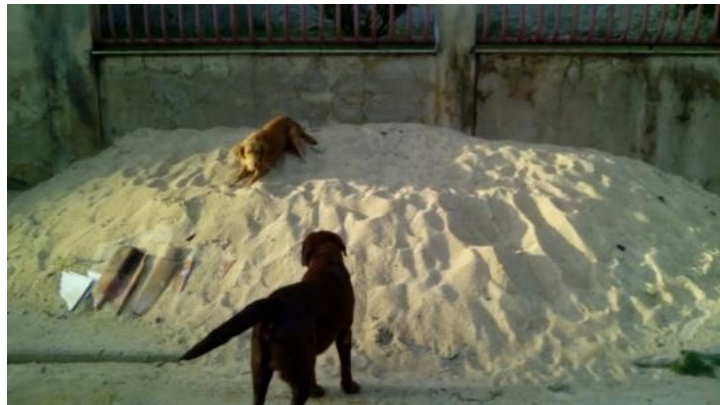
Figura 14 - Estocagem indevida de material

- Na maioria das vezes o concreto é mexido no chão, no braço, sem betoneira;
- A brita usada é a mais fina para facilitar a virada do concreto manualmente;
- Não tem conhecimento da importância da a/c e que sempre acrescenta mais água quando for para facilitar a virada manual;
- A desforma das peças é feita muitas vezes no dia seguinte à concretagem;
- Não tem conhecimento que existe um cobrimento mínimo de armadura;
- O adensamento do concreto é com um pedaço de vergalhão;
- A cura é feita apenas nos 02 primeiros dias ou não é feita;
- O material é estocado nas calçadas, sem a preocupação da contaminação, conforme mostrado na Figura 14.

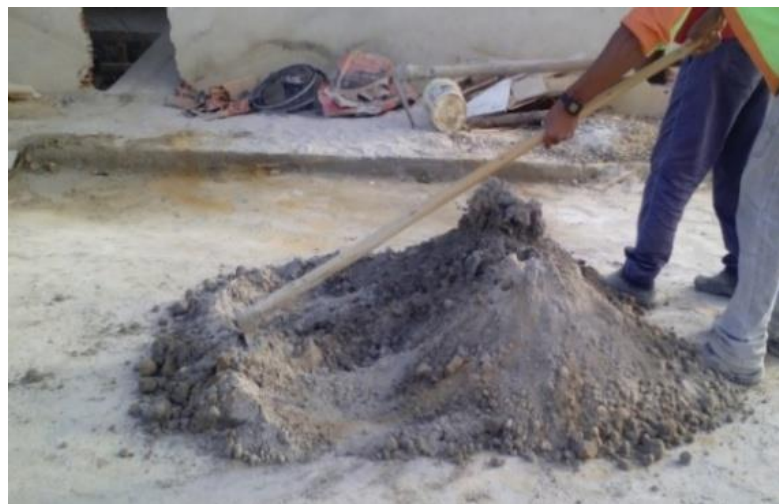
Figura 15 - Produção manual do concreto

Um gesto aparentemente inofensivo, como o de aumentar da quantidade de água na dosagem do concreto, além de aumentar a relação água/cimento, causando considerável diminuição da resistência mecânica, deixa o elemento estrutural mais vulnerável às intempéries, pois eleva a porosidade da peça concretada. Porém esta atitude foi uma prática comum presenciada nas obras objetos dessa pesquisa. O próprio pesquisador ao acompanhar a concretagem para coleta de corpos de prova e de dados inerentes aos procedimentos na produção do concreto, testemunhou que não havia um controle rigoroso na produção do concreto, sendo que a sua produção na maioria das vezes, ocorria de forma manual, conforme mostrado na Figura 15, e sem uma quantidade de água de amassamento pré-estabelecida.

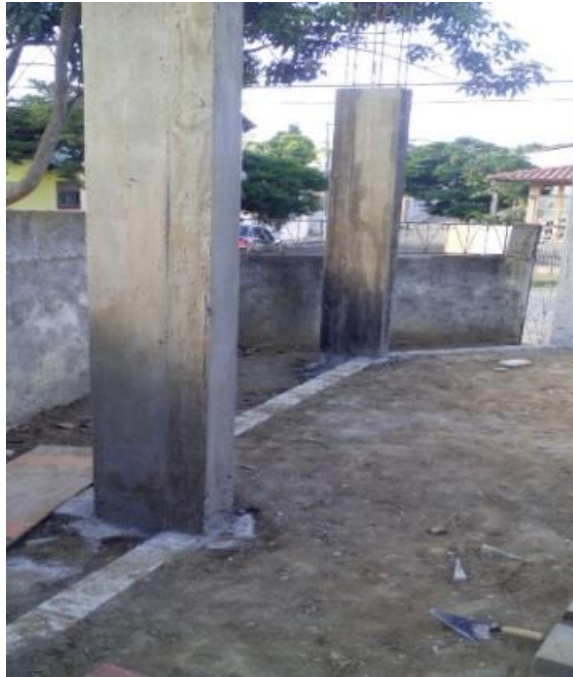
Figura 16 - Retirada prematura das formas

Finalmente, para a remoção de formas, o prazo mínimo de desforma foi respeitado em 10% das obras pesquisadas, estando em acordo com o recomendado pela ABNT NBR 14931:2004. Na Figura 16, está ilustrado que, apesar da concretagem ter acontecido no dia anterior, a desforma das peças aconteceu no dia seguinte à concretagem. Tal atitude, mesmo não sendo perceptível aparentemente, compromete a cura do concreto, uma vez que a exposição diária ao sol e do vento, provocarão a

evaporação da água da mistura ou de amassamento, impossibilitando a plena hidratação do cimento.

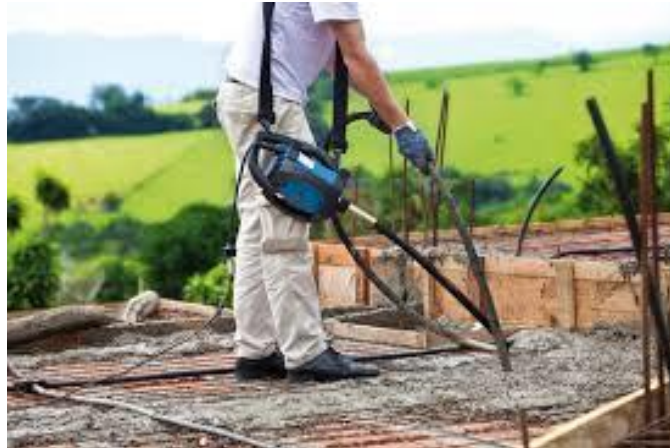
Figura 18 - Colaborador adensando o concreto mecanicamente

A Figura 18 aponta a situação recomendada, que é o adensamento mecânico do concreto, o qual pode influenciar no índice de vazios, que está diretamente relacionado à resistência do concreto.

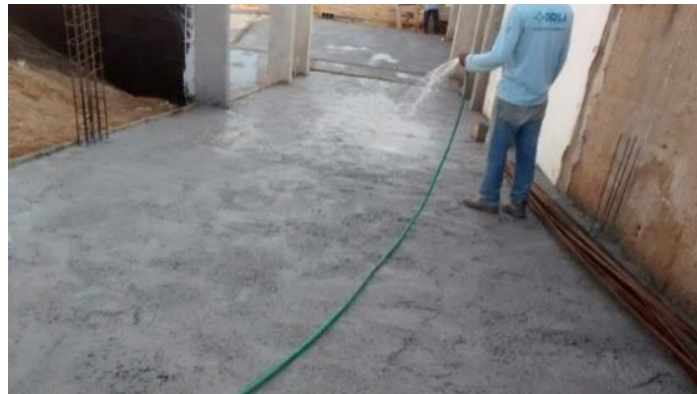
Figura 19 - Colaborador promovendo a hidratação do concreto

A situação recomendada sobre a cura do concreto, visto na Figura 19, ilustra o operário irrigando com água a laje concretada. Sabe-se que a cura do concreto é um conjunto de medidas que tem por objetivo evitar a evaporação da água utilizada na mistura do concreto e que deverá reagir com o cimento, hidratando-o.
